Estado de las geomembranas sintéticas de polietileno de alta densidad (PEAD) a los siete años de su instalación en balsas

RESUMEN En este trabajo se contempla el comportamiento de geomembranas sintéticas a base de polietileno de alta densidad (PEAD). Se exponen los resultados obtenidos por una serie de geomembranas instaladas en obra al cabo de los siete años de su colocación. Las muestras proceden de las balsas de Betiés-II, Buen Paso, Cabezo de los Leones, El Palmar, El Reclot, La Mericana, La Rambla de Carcáuz, La Rueda, Los Cabezos, Pilar de la Horadada, San Isidro, San Lorenzo y San Xulián de Vigo; así como del campo experimental que dispone BALTEN y el CEDEX en el embalse de El Saltadero, al sur de la isla de Tenerife.

PERFORMANCE OF SYNTHETIC GEOMEMBRANES BASED ON HIGH DENSITY POLYETHYLENE (HDPE) ALONG SEVEN YEARS AFTER ITS APPLICATION IN RESERVOIRS

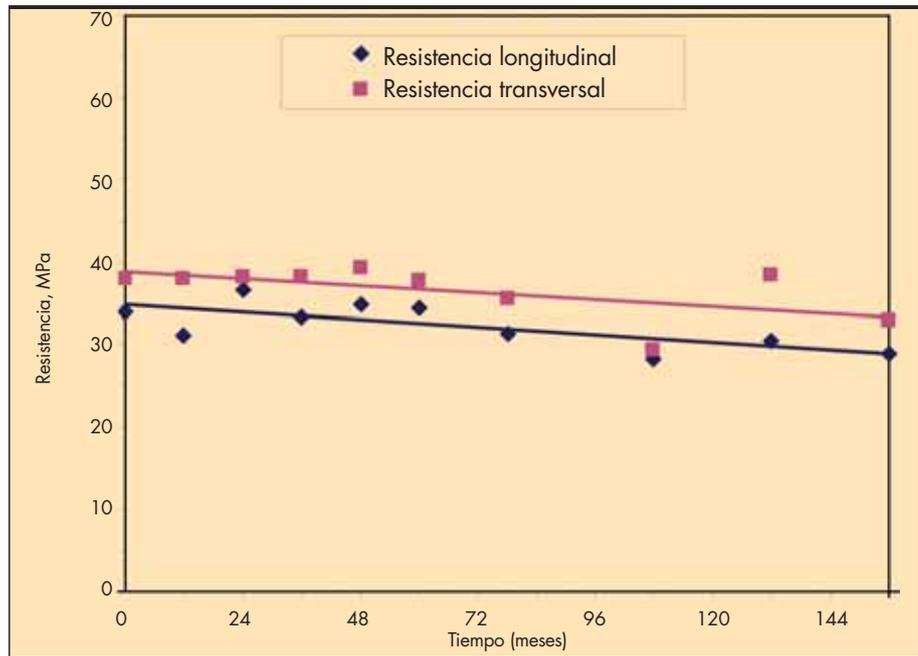
FIGURA 4. Evolución de la resistencia a la tracción de la geomembrana procedente del campo experimental de El Saltadero.

gura 4 se refleja la evolución de la resistencia a la tracción en función del tiempo para la geomembrana de polietileno de alta densidad procedente del campo experimental de El Saltadero a los 13 años de su instalación.

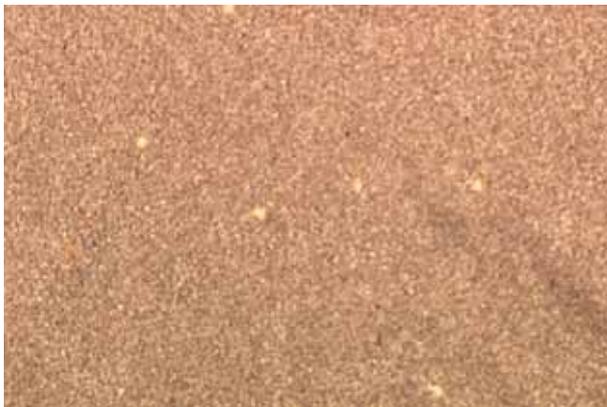
FIGURA 6. Dispersión del negro de humo.

El contenido en negro de humo ha sido correcto ya que, en todos los casos, estaba comprendido entre el 2 y el 3%. La

figura 6 muestra la dispersión del negro de humo en la geomembrana de PEAD procedente de la balsa de La Mericana.

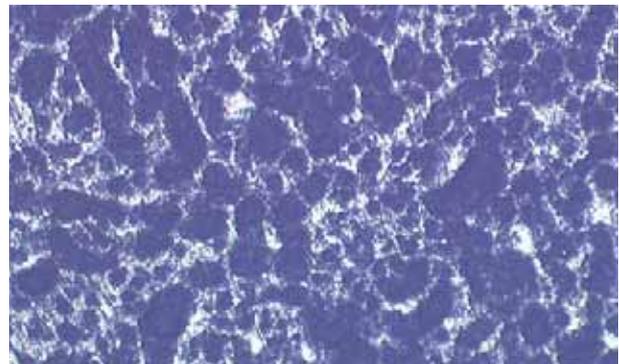
FIGURA 7. Microfotografía (x60) de la geomembrana de Pilar de la Horadada (cara externa) a los 7 años de su instalación por microscopía óptica de reflexión.

Las figuras 7 y 8 corresponden a la membrana procedente de la balsa de Pilar de la Horadada, por sus caras externa e interna, respectivamente, a 60 aumentos al cabo de los 84 meses de su instalación.

7. Tanto la microscopía óptica de reflexión como la electrónica de barrido muestran un buen comportamiento a lo largo de estos siete años, notándose únicamente ciertas alteraciones superficiales fundamentalmente por la cara en contacto con las radiaciones ultravioleta. Hay que notar la observación de estrías que se detectan en la cara interna debido al contacto de la geomembrana con el soporte.

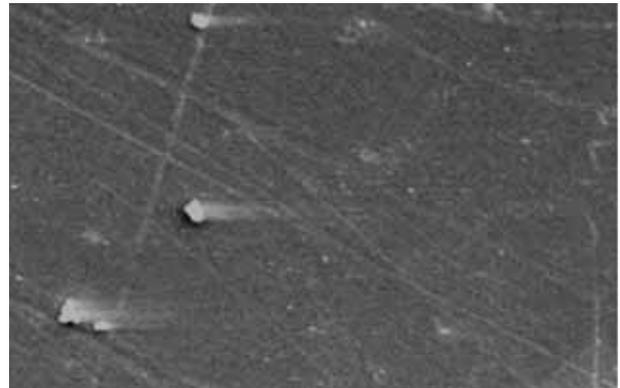
FIGURA 10. Microfotografía (x900), de la geomembrana procedente de la balsa de El Reclot, cara interna, a los 7 años de su instalación.

Las figuras 9 y 10 presentan, respectivamente, el aspecto de la lámina de la balsa de El Reclot por su cara externa (x90) e interna (x900) cuando se observan por microscopia electrónica de barrido (SEM) o "scanner".
