Experiencias en la dirección ambiental de las obras de construcción del emisario submarino de Berria (Saneamiento General de las Marismas de Santoña -Cantabria-)

JACOBO FERNÁNDEZ ROJO (*), ALBERTO VALLE ÁLVAREZ (*) y GONZALO RODRÍGUEZ MORENO (**)

EXPERIENCES IN THE ENVIRONMENTAL DIRECTION DURING CONSTRUCTION OF THE SUBMARINE EMISSARY OF BERRIA (GENERAL SANITATION OF THE SALT MARSHES OF SANTOÑA - CANTABRIA-)

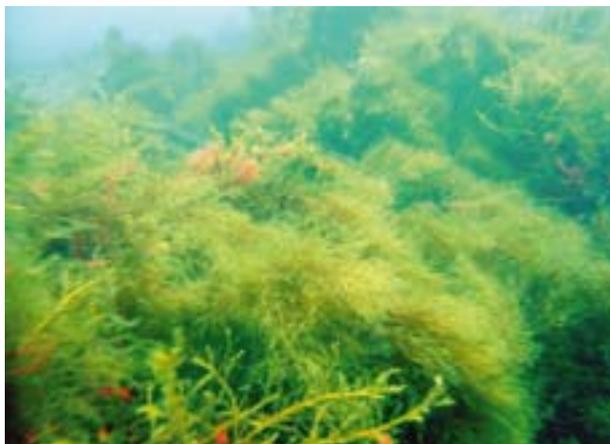
FIGURA 4. Comunidades algales situadas en el fondo marino.

- Antes del inicio de las obras, identificación y evaluación del estado de conservación de las comunidades vegetales y animales del entorno del eje de la traza del emisario (Figura 4).

3. Las principales comunidades vegetales afectadas, han sido por un lado, algales (dominadas por algas verdes, rojas y pardas, especialmente de los géneros, *Ulva*, *Cystoseira* y *Pelvetia*) poco desarrolladas en superficie y por otro, arenales submareales de limitada capacidad de acogida para fauna, salvo la bentónica, no reconocida visualmente por razones obvias (aunque conformada probablemente, por poliquetos sabélidos y crustáceos de actividad epibentónica).

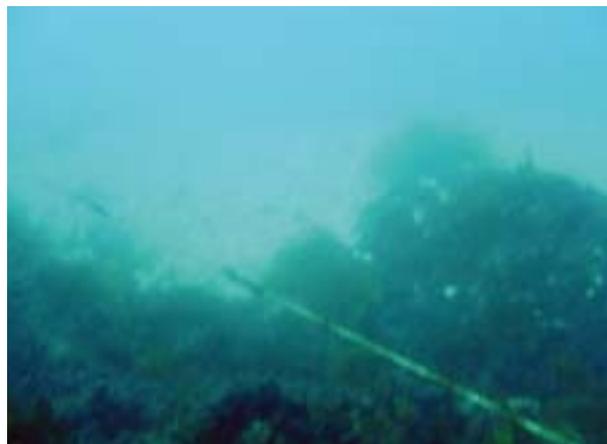
FIGURA 5. Replanteo del eje del emisario sobre el lecho marino.

- Repercusión ambiental de las obras sobre el lecho marino y sobre la dinámica de poblaciones vegetales y animales (Figura 5).

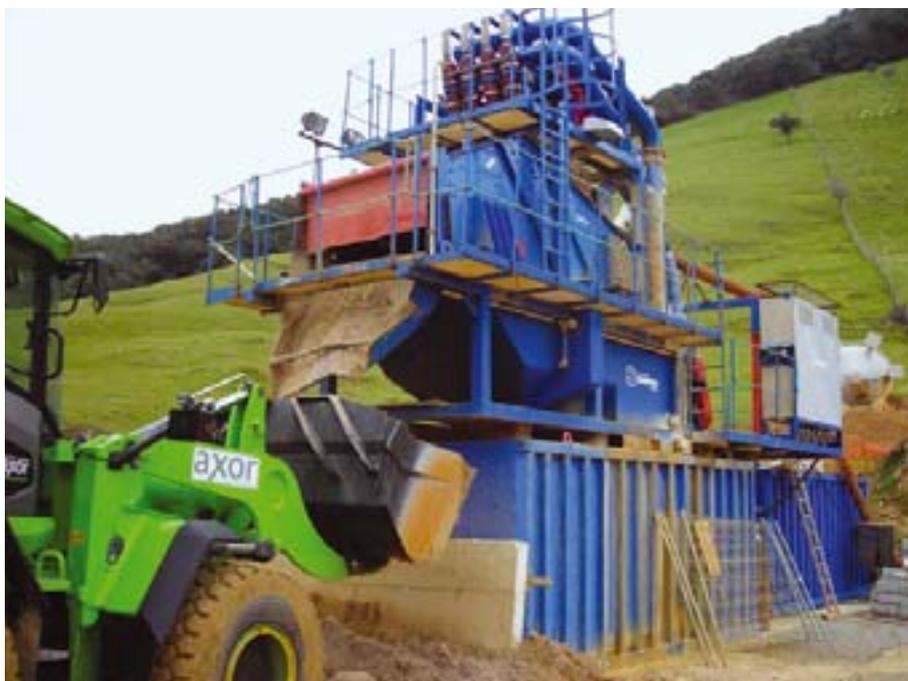
FIGURA 6. Dispositivos de desarenado y recirculación de las aguas empleadas en el frente de excavación.

No obstante, durante las operaciones de hinca, el volumen de excedente de lodos procedentes del frente de excavación, superó todas las previsiones, lo que obligó a adaptar medidas extraordinarias, pues las dispuestas hasta ese momento (la citada balsa de decantación y los dispositivos de desarenado y recirculación de las aguas empleadas en el frente de excavación a modo de circuito cerrado -Figura 6-) no eran lo suficientemente eficaces como para minimizar las emisiones de sólidos en suspensión.

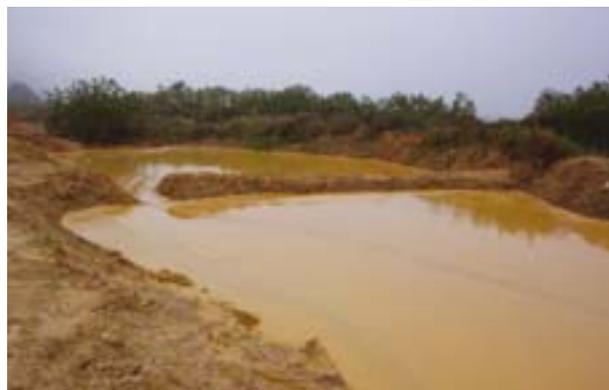
En un primer momento, se instaló una planta móvil de tratamiento de lodos, en la que por procesos de decantación-floculación, se conseguía extraer gran parte de los lodos. Sin embargo, pronto se observó como la capacidad de la planta era sobrepasada por el caudal de aguas a tratar, con lo que este dispositivo hubo de ser sustituido por otro más eficaz y de mayor capacidad de tratamiento. En este sentido, se procedió a la construcción de unos circuitos de decantación, con un aumento considerable de la superficie de decantación, y por tanto, del volumen a tratar (Figura 7).

FIGURA 7. Circuitos de decantación instalados durante las labores de excavación de la cámara de carga.

Con ello, se consiguió el tratamiento total de todos los lodos, que una vez decantados y con el contenido en humedad admisible, fueron tratados como inertes y trasladados al vertedero autorizado por la DIA (Cantera El Sorbal).

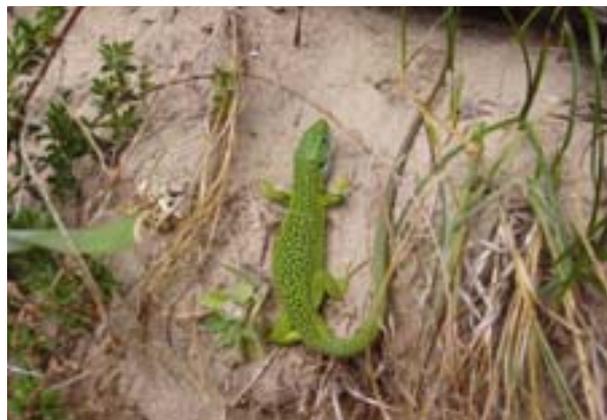
FIGURA 8. Ejemplar de lagarto verdinegro (*Lacerta schreiberi*) localizado en el entorno de las obras, especie protegida al amparo de la Directiva 92/43/CEE.

Es de destacar que no se han evidenciado afecciones sobre la fauna durante todas las obras, tanto en el medio marino como terrestre, observando una completa normalidad en cuanto a sus conductas y actividades funcionales (Figura 8).

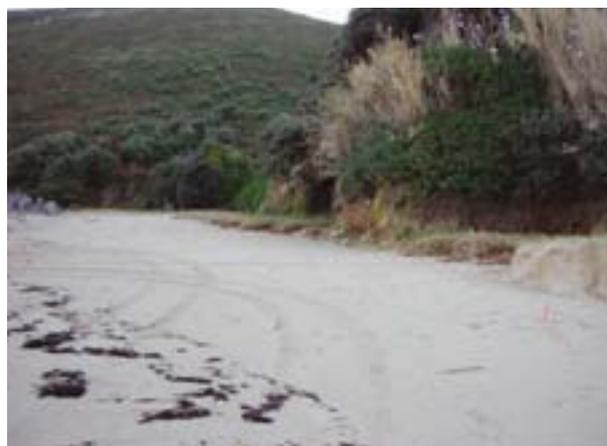
Durante la ejecución de la hincada del emisario principal, se observaron entradas masivas de agua que obligaron a detener los trabajos y proceder a la recuperación y consiguiente reparación de las deficiencias observadas en la microtuneladora. La máquina se detuvo precisamente sobre un espacio ocupado por dunas blancas o secundarias, con presencia de especies típicas como barrón (*Ammophila arenaria*), lechetrezna del mar (*Euphorbia paralias*), cardo marítimo (*Erygium maritimum*), grama de mar (*Elymus farctus*) e hinojo marino (*Crithmum maritimum*) (Figura 9).

FIGURA 9. Situación previa de la duna tras la avería en la microtuneladora.

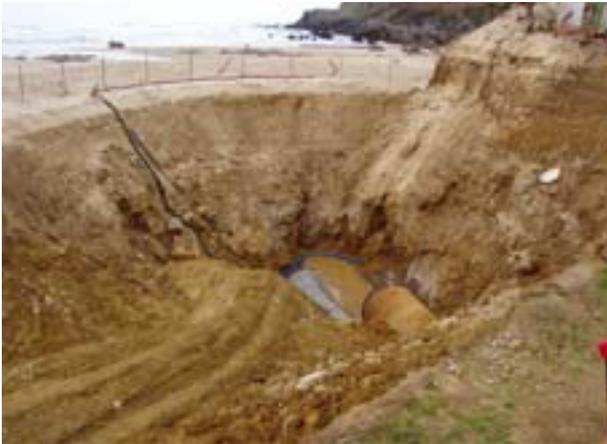
FIGURA 10. Vista general de la duna tras la recuperación de los dos primeros módulos de la microtuneladora.

hubiera sido imposible completar la obra (Figura 10). Para ello, la Dirección Ambiental elaboró un informe específico que estableció las bases de información para que las administraciones competentes autorizaran las actuaciones previstas, no contempladas lógicamente en el proyecto original y por tanto en la DIA. No obstante, estas administraciones condicionaron la autorización a la total restitución de los hábitats afectados, en especial, el sistema dunar, además de otro tipo de criterios preventivos durante la ejecución de los trabajos de rescate de la máquina.

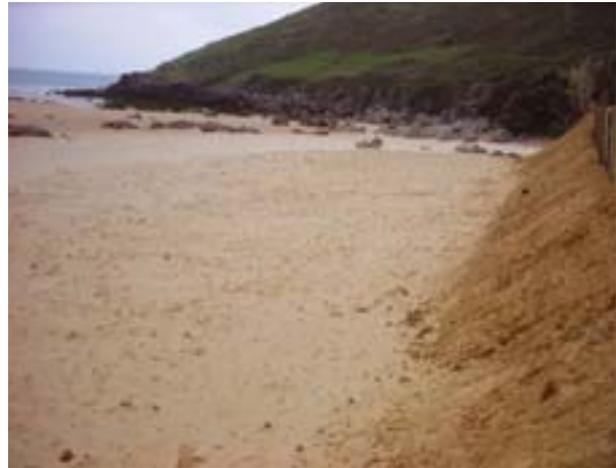
FIGURA 11. Situación de la duna tras su recuperación geomorfológica.

1. Recuperación geomorfológica de la duna, intentando simular las condiciones naturales y la adecuada transi-

ción y conectividad entre la zona intermareal, la propia duna y la pradería (Figura 11).

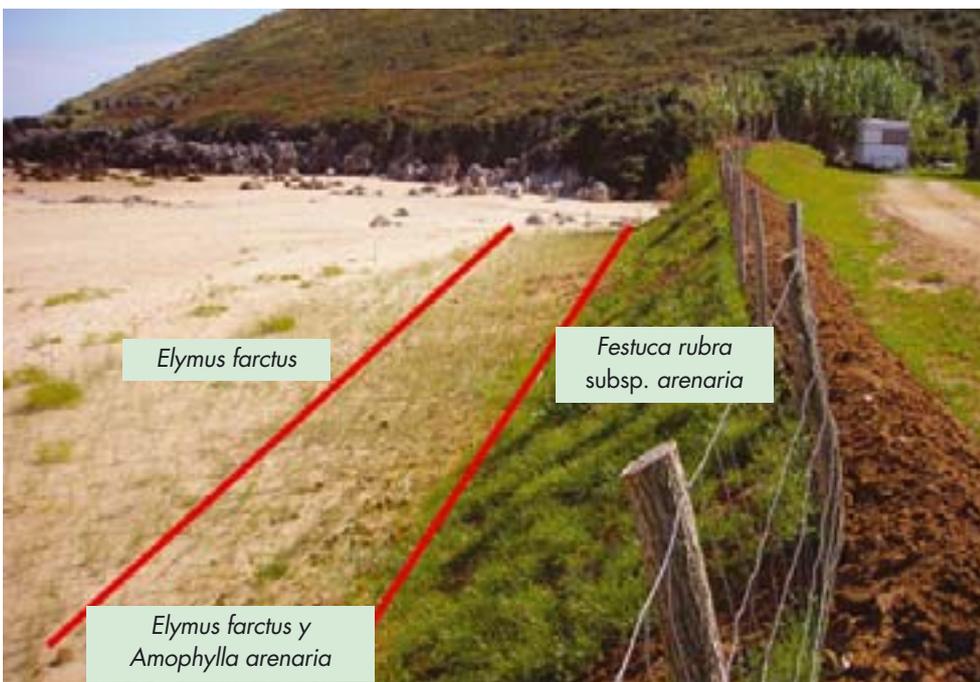
FIGURA 12. Aspecto final de la zona objeto de actuación trascurridos 4 meses de las actuaciones sobre la duna.

2. Petición del material vegetal específico a la D.G. de Costas, a través de un vivero acreditado en Cantabria. En total, se recibieron 6000 plantas para utilizar en los 500 m² de actuación.
3. Implantación del material vegetal según las necesidades observadas y las propuestas de actuación. La zona más próxima al intermareal arenoso, se recuperó con grama de mar (*Elymus farctus*). La morfología de esta especie favorece la dinámica dunar en la zona posterior, donde precisamente se combina además con el barrón (*Amophylla arenaria*), que en este caso ejerce un efecto barrera, permitiendo la transición adecuada hacia la zona de pradería. En esta zona de transición se ubica un talud que fue revegetado con *Festuca rubra* subsp. *arenaria* (Figura 12).

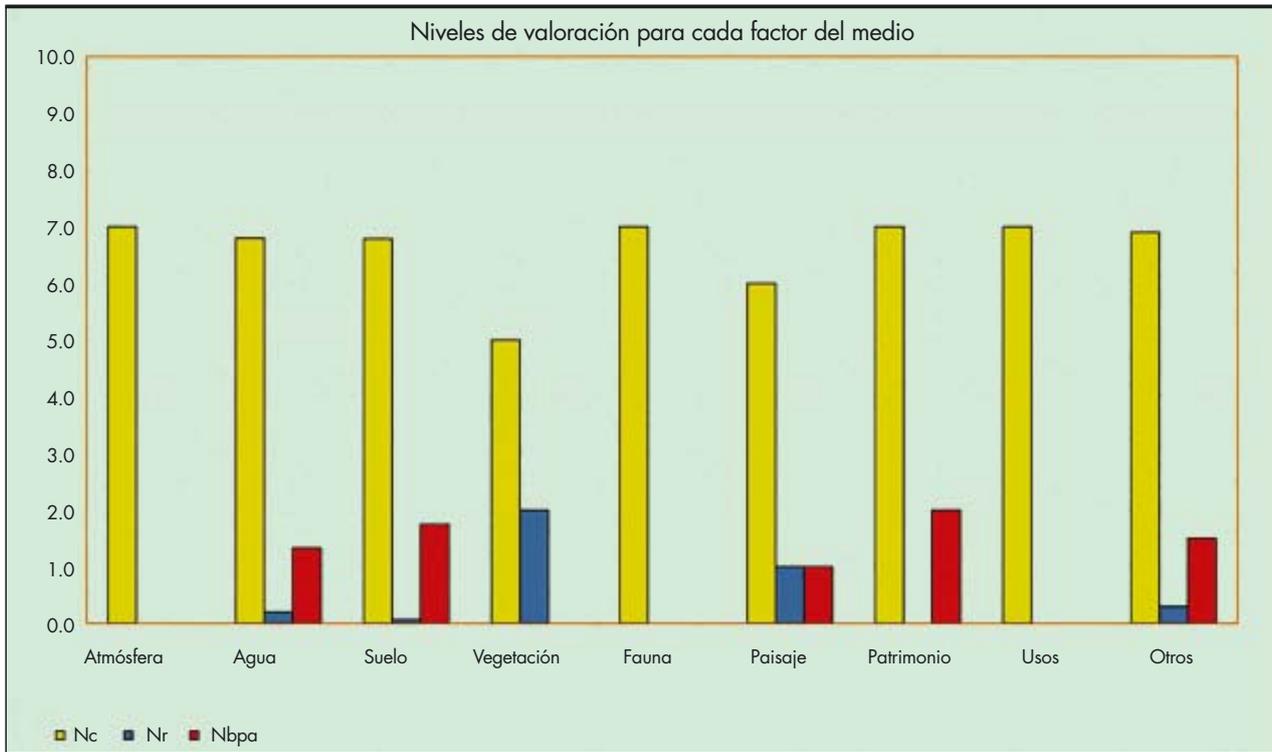
No obstante, cabe destacar que han sido los factores “agua” y “usos socioeconómicos y productivos”, frecuentemente en estrecha conexión, donde se han identificado los riesgos más notables de afección. Por un lado, tanto los trabajos terrestres como marítimos, han generado riesgos de contaminación de las aguas, bien por turbidez durante las labores submarinas o bien por emisión de sedimentos y otras sustancias durante las labores de hinca del emisario principal y de emergencia. Por otro lado, las obras tienen un componente marítimo muy importante que genera una serie de riesgos sobre los usos turísticos y recreativos en la Playa de Trengandín y sobre la actividad pesquera, de gran relevancia económica en la zona. Sin embargo, la adopción de medidas preventivas y correctoras, explicadas con anterioridad, ha supuesto la minimización de cualquier impacto sobre estos factores.

FIGURA 13. Valoración de los diferentes factores ambientales analizados en el último informe ordinario (enero 08).
