Finalizadas las labores de limpieza y restauración del vertido accidental de fuel oil al Tajo

CRONOLOGÍA DE UN VERTIDO

CARMEN ALFONSO

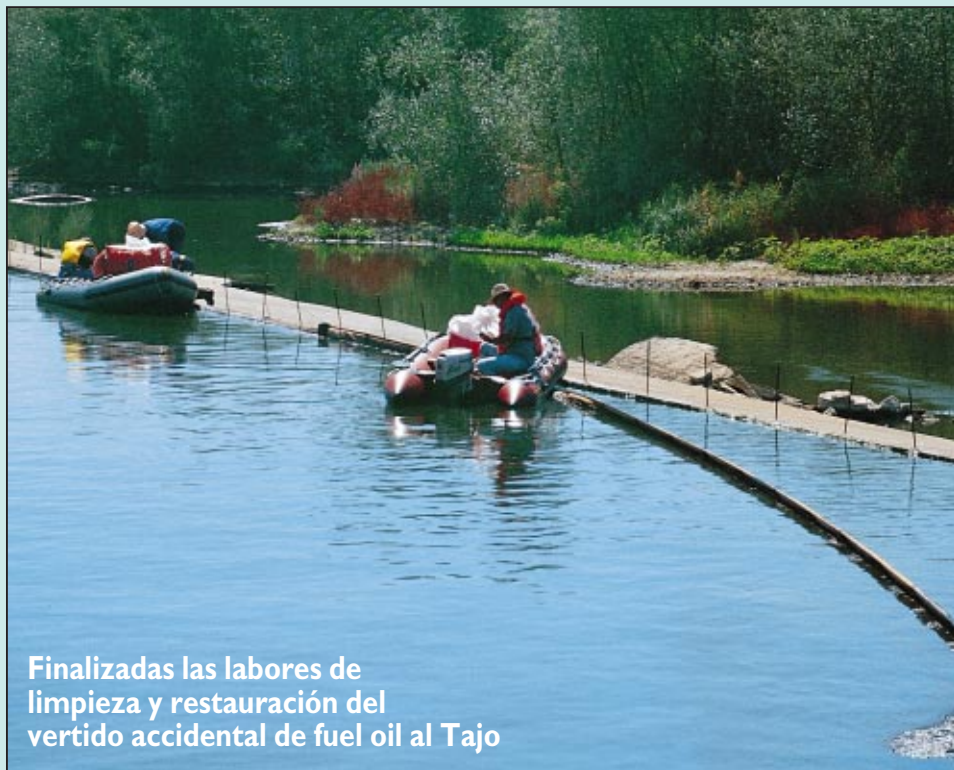
A las pocas horas del vertido se colocaron las barreras de contención para evitar la extensión de la mancha de fuel-oil.

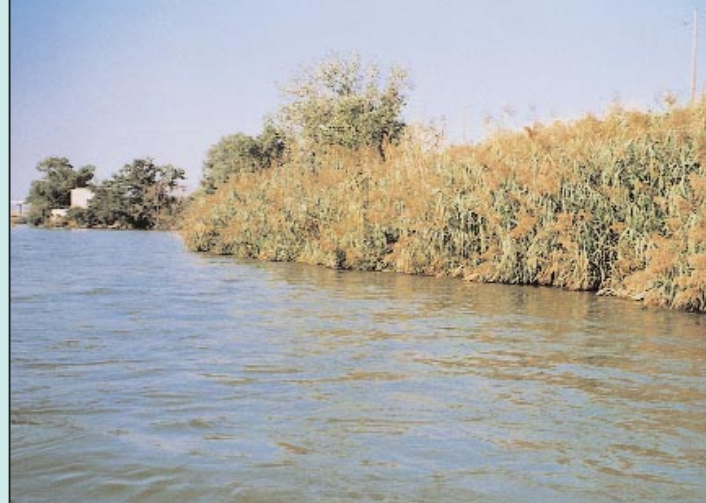
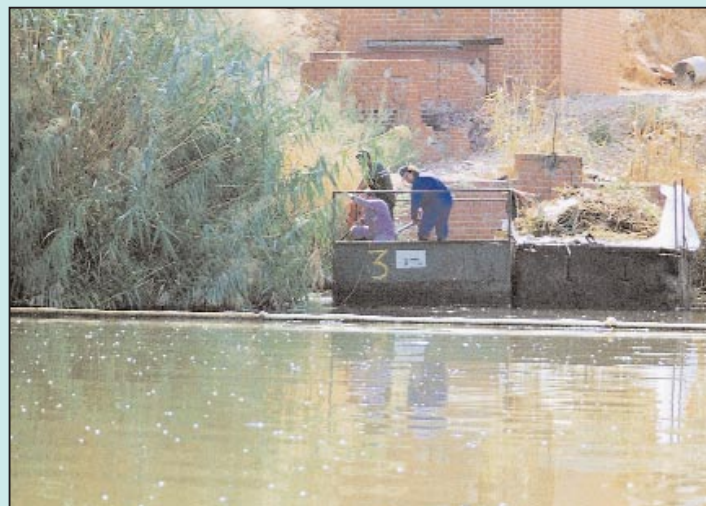
Operarios realizando la corta de la vegetación desde una balsa, ya que era imposible realizar estos labores desde la orilla.

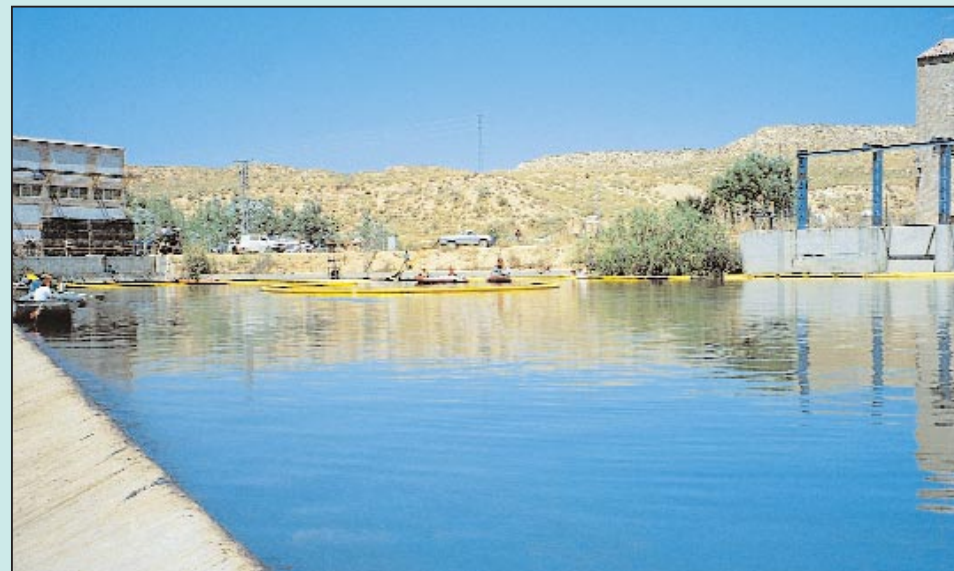
Una de las barreras de contención se instaló cerca de la presa.

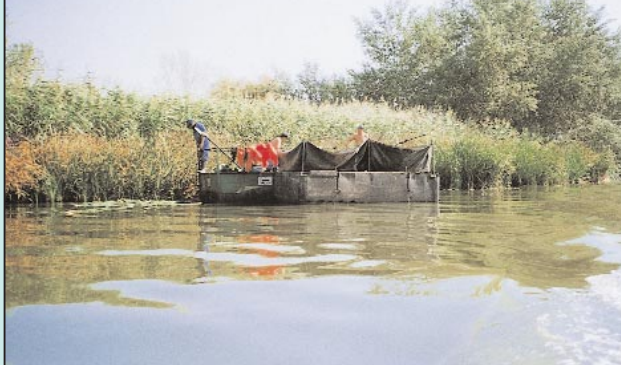
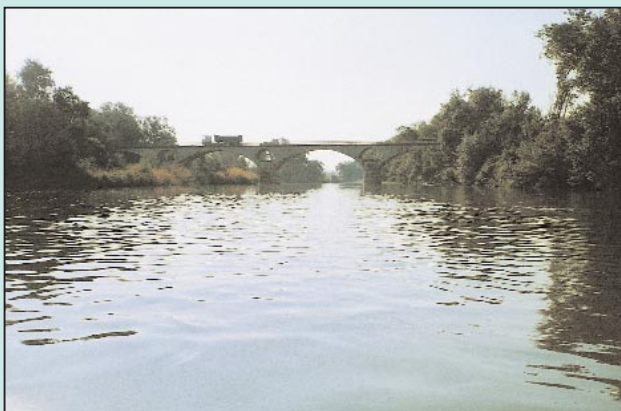
La vegetación se limpió mediante la inyección de agua a presión sobre las zonas afectadas.

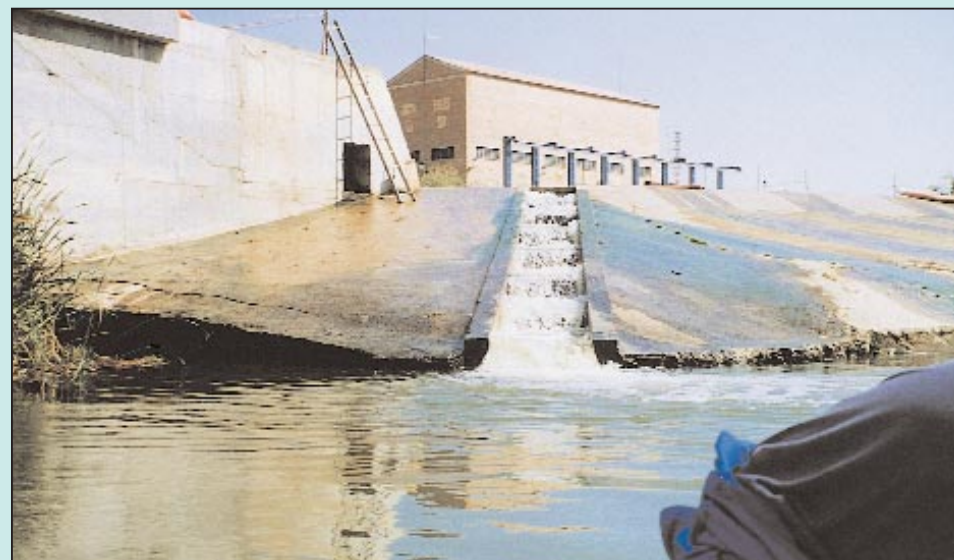
Una de las zonas más afectadas por el vertido.

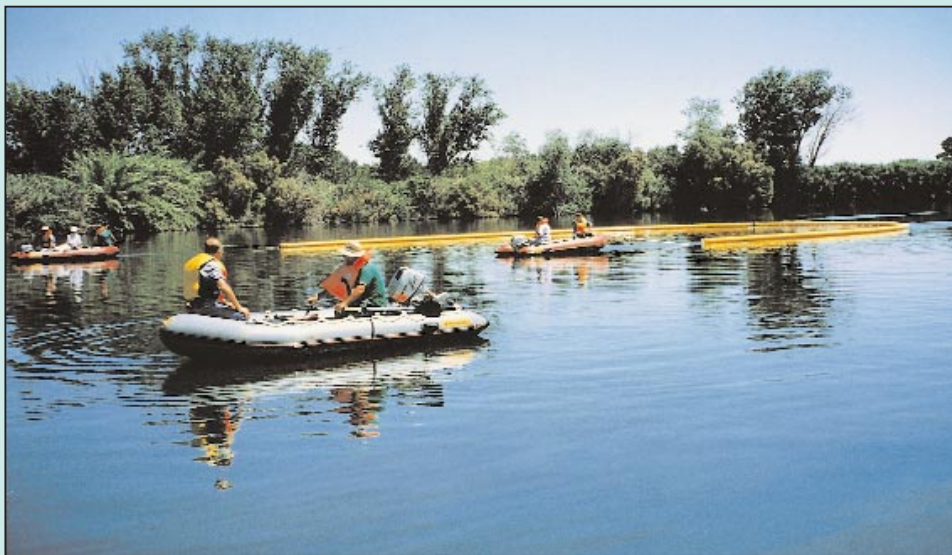
El fuel-oil retenido con las barreras de contención se extrajo mediante bombas con mangueras de aspiración que se sitúan en la superficie del agua para absorber la mezcla de agua y fuel

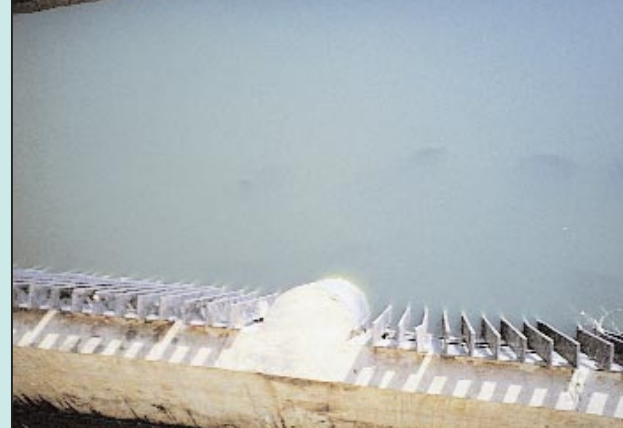
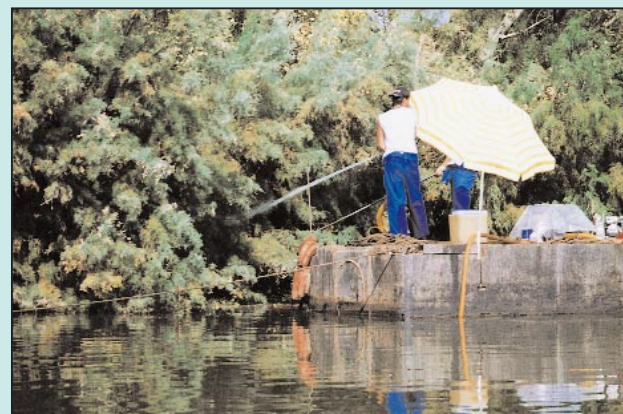
La inyección de agua a presión y posterior corta sobre la vegetación dañada era la mejor solución.
