# COMPORTAMIENTO DE LA PRESA RALCO Y DE OTRAS VARIABLES FÍSICAS Y AMBIENTALES DURANTE SU PRIMER AÑO DE OPERACIÓN

Julio Pineda Arias  
Ingeniero Civil  
ENDESA Chile

*El objetivo del trabajo es el de entregar el comportamiento de la presa Ralco, sustentado en un completo sistema de monitoreo, a un año de su funcionamiento. Esta presa fue construida con hormigón compactado con rodillo y tiene 155 m de altura, 360 m de largo de coronamiento y un volumen de 1,5 millones de metros cúbicos. Se ubica dentro de las cuatro más altas en el mundo. Se analiza el comportamiento mismo de la presa y el de su entorno físico y ambiental producto de la formación de un nuevo embalse, incluyendo aspectos como alteraciones hidrogeológicas y de degradación del lecho del río, vulnerabilidad de laderas ante procesos de deslizamientos y otros. Se concluye que el comportamiento de la presa y de su entorno ha sido en general satisfactorio. En el caso de la presa se destacan algunos aspectos que presentan cierto grado de anomalía y que deberán mantenerse bajo control.*

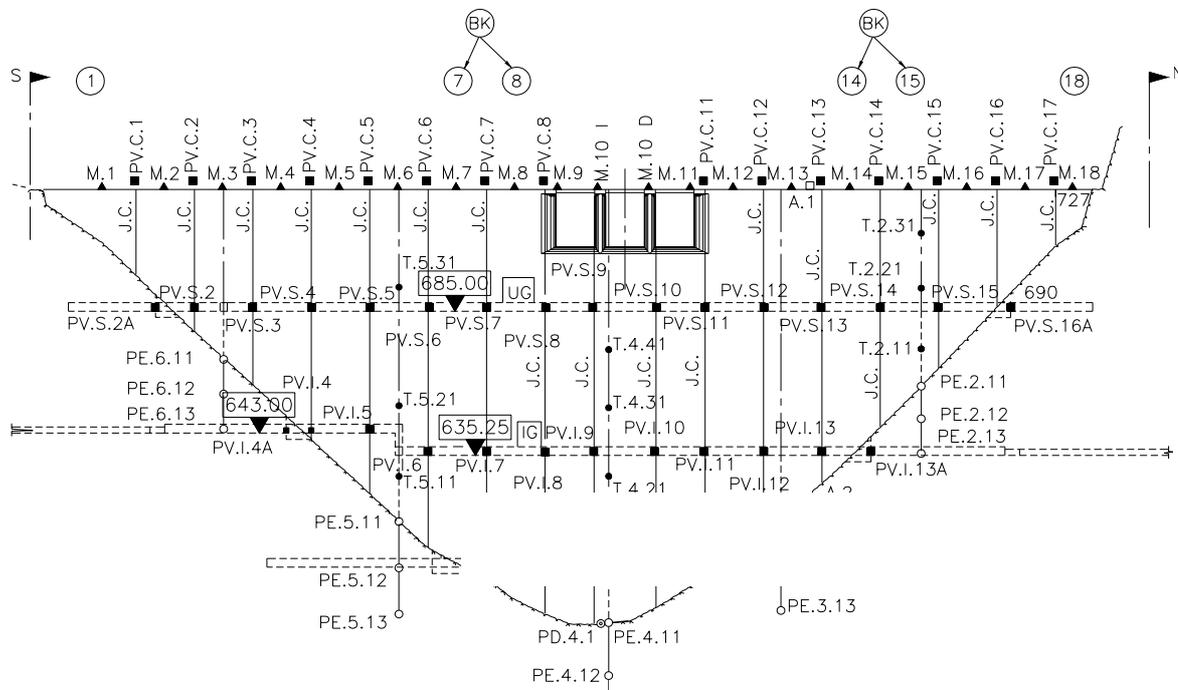
Fig.Nº 1

Considerando la importancia de la Instrumentación en el control del funcionamiento de la presa, se han instalado los 201 instrumentos que se detallan en la tabla 1 y que se muestran en las figuras 1 y 2.

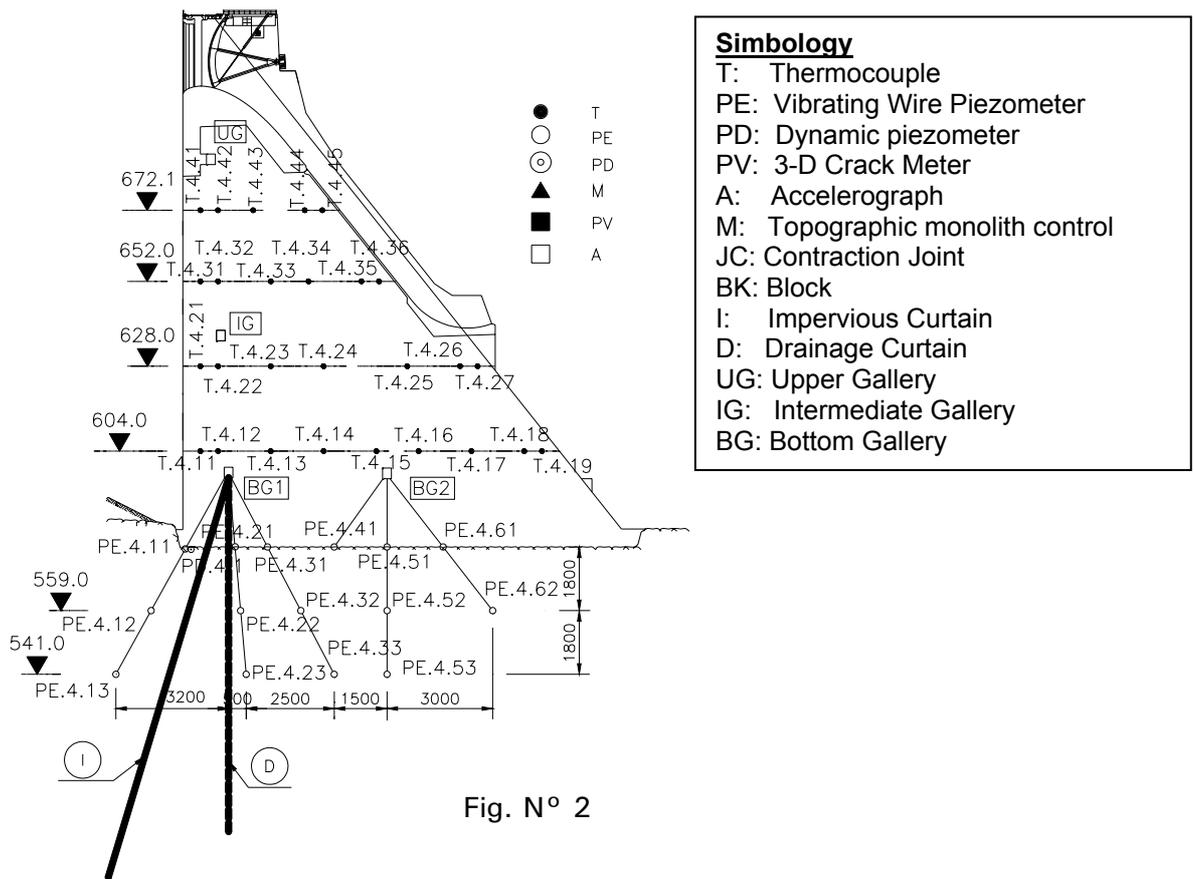
La presa cuenta con una cortina de drenaje (D) con perforaciones de 4" de diámetro espaciadas cada 3 m a lo largo de toda la presa, unida a las galerías (UG, IG y BG1), como se muestra en la figura 2. Las subpresiones medidas han indicado un excelente comportamiento de la cortina de impermeabilización y de la cortina de drenaje mostrando claramente el quiebre del diagrama por efecto de la cortina de drenaje (línea 4 en figura 3). Sin embargo, en un sector al norte de la presa, al inicio del llenado el quiebre en el diagrama fue bastante marcado, pero al transcurrir el tiempo dicho quiebre se fue perdiendo hasta desaparecer por completo, sin exceder los niveles de diseño.

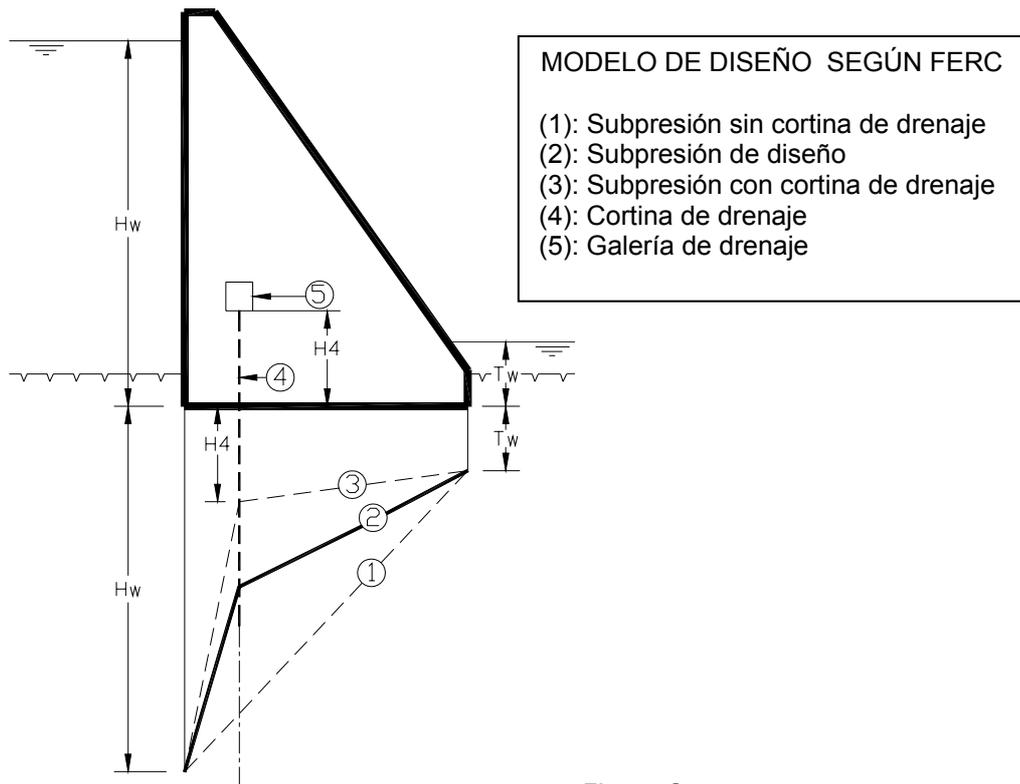
Figura 3

En el análisis de estabilidad de la presa se consideró la subpresión de acuerdo a las recomendaciones del FERC, que dieron como resultado subpresiones como las que se muestran en la figura 3. En este modelo, la línea 3 indica la mínima subpresión que podría existir si la cortina de drenaje funcionara con un 100% de eficiencia y la línea 1 si los drenajes no funcionaran o no existieran. La línea 2 es la subpresión intermedia adoptada en el diseño considerando que los drenes funcionan con un 60% de eficiencia.

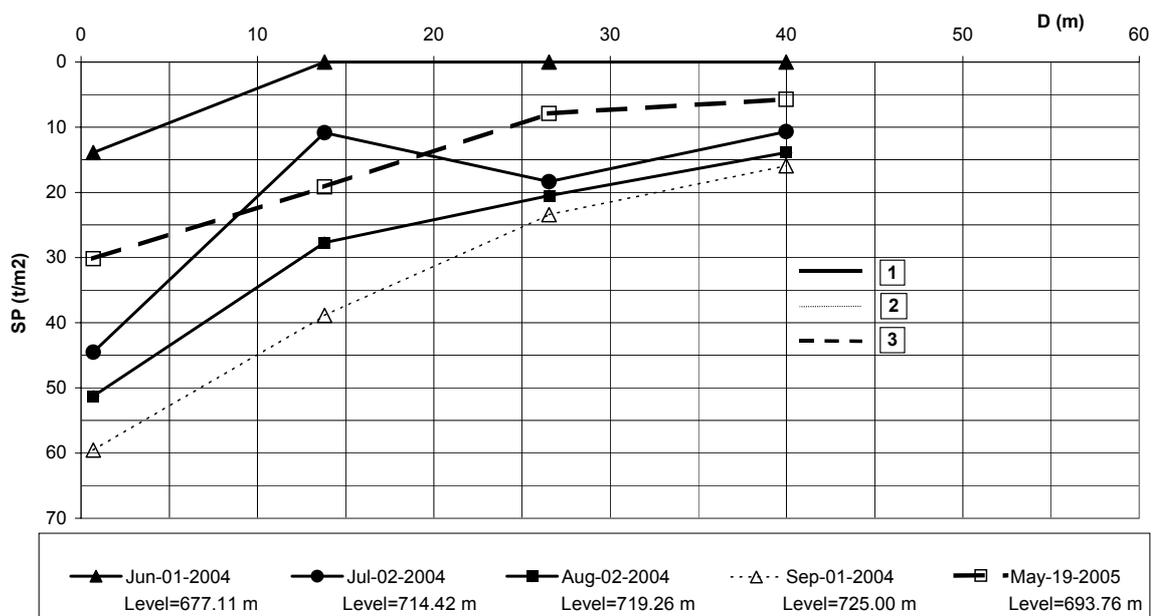
En la figura 4 se muestra el historial de subpresiones registradas en el bloque 15 que indica la pérdida de efectividad de la cortina de drenaje a través del tiempo, donde las trazas "1" corresponden a las subpresiones medidas durante el transcurso del primer llenado; la traza "2" corresponde a la subpresión medida con el nivel máximo del embalse (nivel 725 m); y la "3" corresponde a las subpresiones que se midieron cuando el embalse descendió de nivel.

**Figura 4:** Historial del diagrama de subpresiones en el bloque 15. D (m) corresponde al ancho de la fundación de la presa en el bloque 15 y SP ( $t/m^2$ ) a la subpresión bajo el sello de fundación.

Teniendo en cuenta que lo esperable y deseable es tener subpresiones más bajas, se estará implementando una limpieza y complementación del sistema de drenaje a objeto de controlar los aumentos de subpresión detectados. En caso que estas medidas resulten insuficientes, se analizará la posibilidad de sellar, mediante alguna metodología adecuada por definir en su momento, aquellas grietas que al alcanzar la superficie del paramento de aguas arriba, constituyan fuente potencial de filtración de agua proveniente del embalse y consecuentemente puedan generar aumentos de la subpresión en el contacto presa-roca.

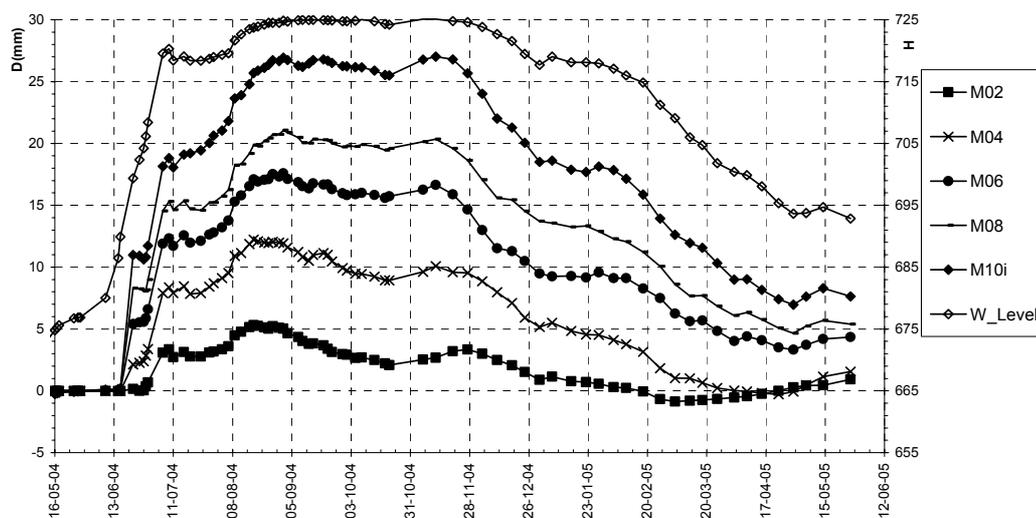
Los desplazamientos del coronamiento de la presa respecto de las laderas, que se aprecian como un buen índice de su comportamiento estructural. Una muestra de algunos desplazamientos medidos en el costado izquierdo de la Presa se incluye en la figura 5.

Figura 5: Desplazamientos horizontales del coronamiento.

En este gráfico se puede ver una cierta concordancia entre la variación de la cota del embalse y el desplazamiento de los monolitos. En términos generales, la deformación generada por el empuje del agua se ha recuperado cuando el embalse ha bajado. Debe tomarse en cuenta que los desplazamientos mostrados están afectados por la variación estacional de la temperatura ambiente y por los errores de medición. Los desplazamientos medidos son coherentes con un Módulo de Elasticidad global del orden de 12.000 Mpa. Sin embargo, al comienzo del llenado del embalse se puede apreciar que incrementos de cota de agua no produjeron incrementos proporcionales de deformaciones. Esto se debería a un transiente provocado por la infiltración gradual del agua del embalse en el macizo rocoso.

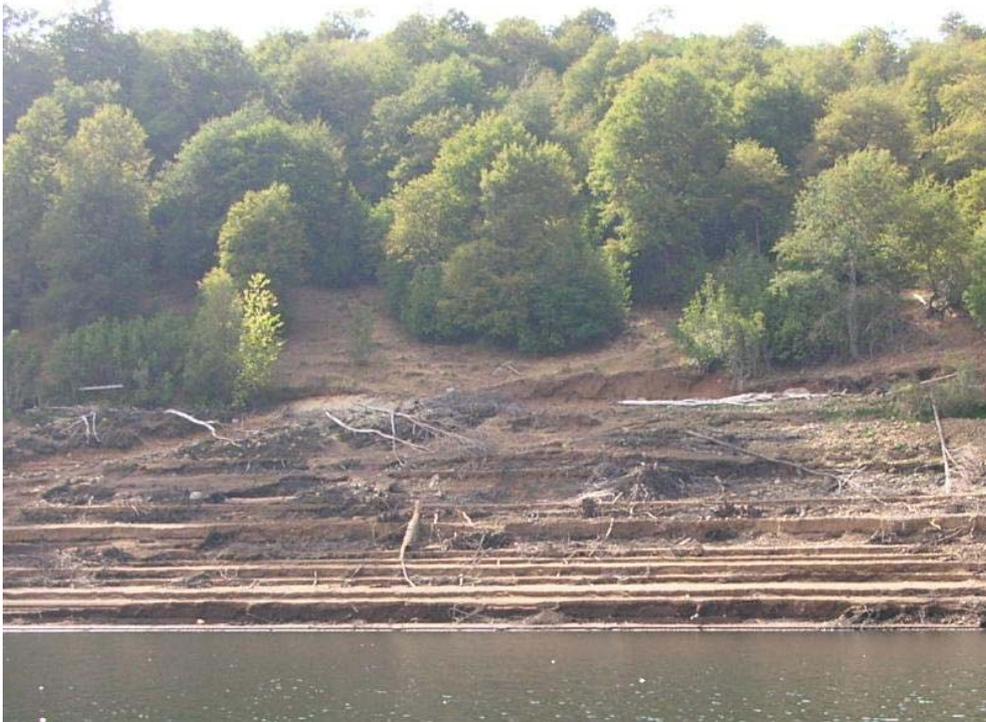
Comportamiento de las laderas del embalse: De la inspección periódica se ha observado que las zonas de antiguas remociones en masa han permanecido estables y también las laderas, no obstante se ha observado el desarrollo de una erosión superficial de forma escalonada debido al oleaje en los distintos niveles de embalse, no registrándose a la fecha daños importantes sobre el nivel máximo del embalse. En la figura 6 se muestra la erosión producida dentro del área de inundación.

Figura 6: Erosión superficial escalonada típica por efecto del oleaje
