# Comportamiento de un geosintético utilizado en el drenaje de un embalse

A. LEIRO (\*) y M. BLANCO (\*)

## GEOSYNTHETICS PERFORMANCE USED FOR RESERVOIR'S DRAINAGE

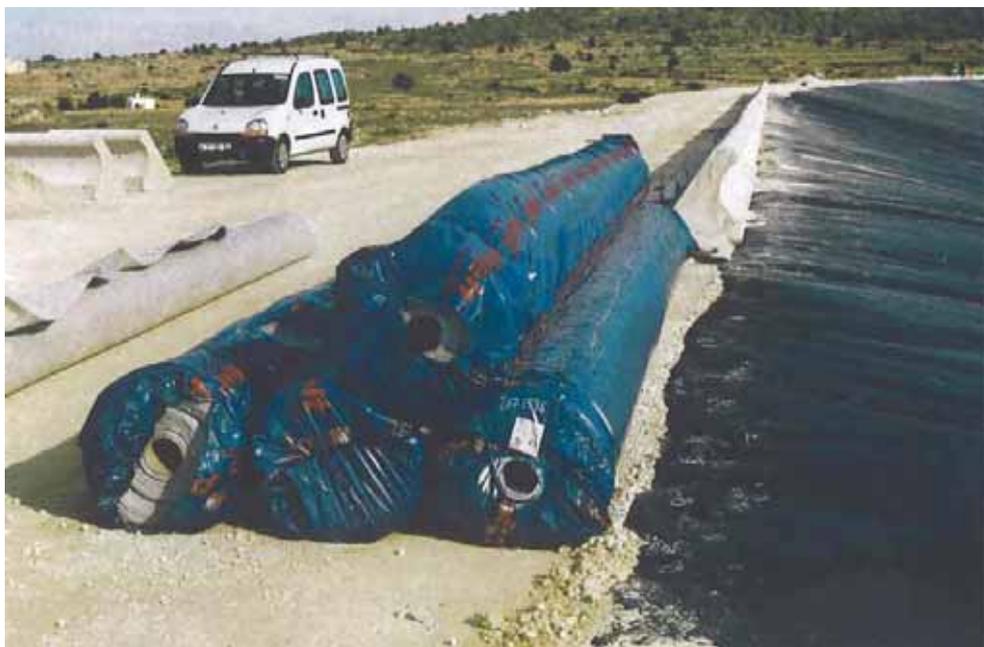
FIGURA 1. Rollos de geotextil recepcionado en el embalse de El Toscar.

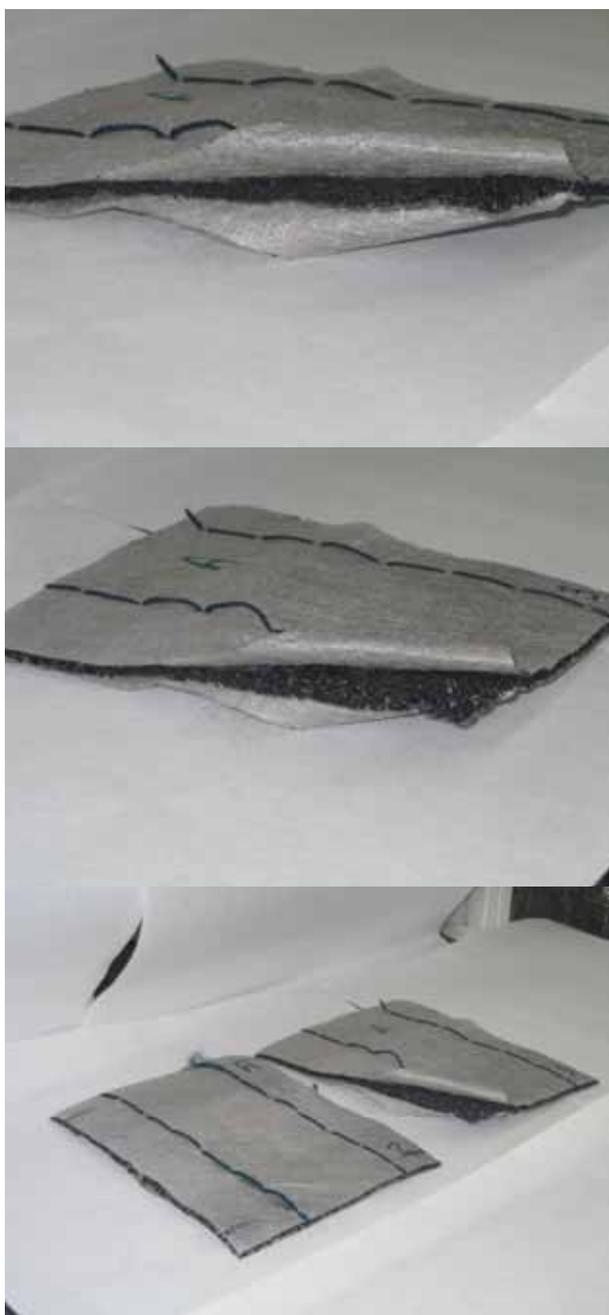
FIGURA 2.

En las fotografías de la figura 2, se observa el aspecto del geodrén y de sus elementos constitutivos en probetas extraídas del geodrén original.

El geodrén utilizado, se trata de un geocompuesto de drenaje, que está constituido por dos geotextiles no-tejidos y una geoestera, que hace las veces de geored cuyas características mecánicas condujeron a los resultados de la tabla 1.

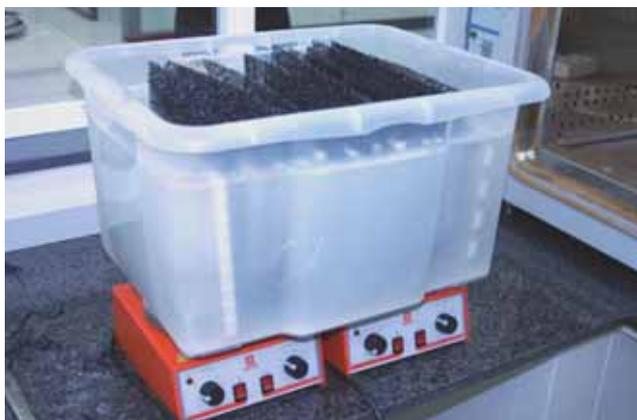
FIGURA 3.

Se utilizó un procedimiento práctico basado en esta norma, concretamente en el método (b) para la determinación para la resistencia a líquidos alcalinos. Para ello, se preparó una disolución de hidróxido de calcio saturada de aproximadamente 2,5 g/l, en la cual se sumergieron las probetas dispuestas según el dispositivo que se muestra en las fotografías de la figura 3 durante tres días.

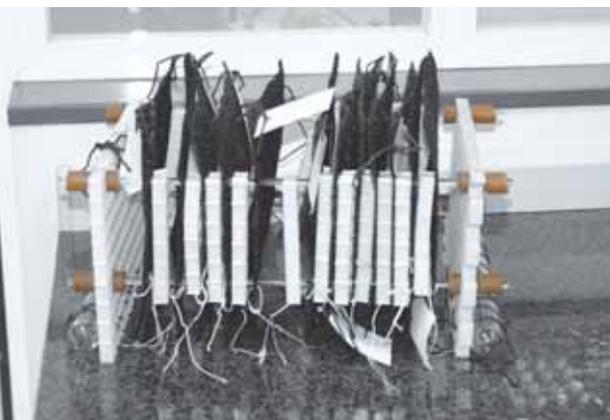
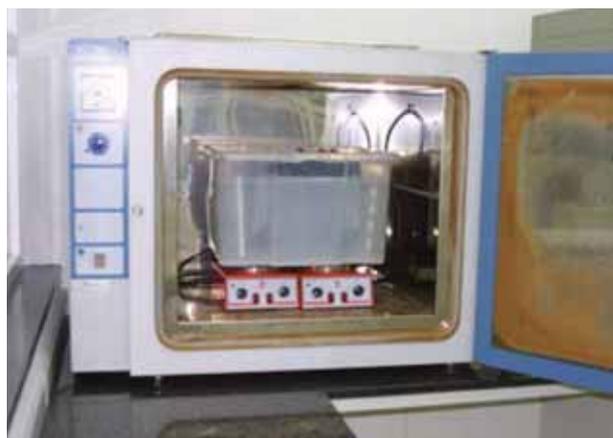
FIGURA 4.

El recipiente con las probetas se introdujo en una estufa a 60°C con agitación continua (figura 4).

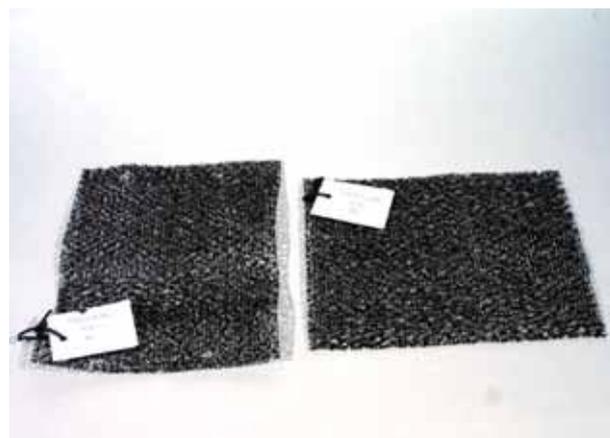
FIGURA 6. Geostera del geodrén.

Con objeto de estudiar independientemente el comportamiento de los materiales que conformaban el geodrén original, se separaron los dos geotextiles no tejidos (figura 5) y la geostera (figura 6).

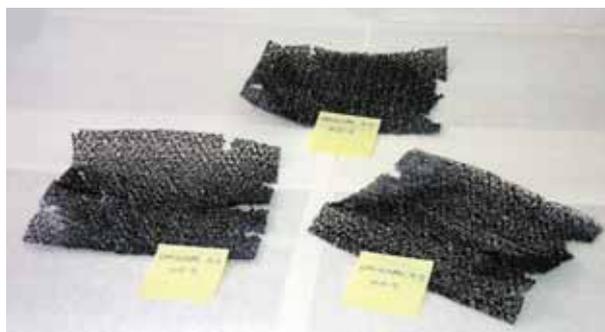
**FIGURA 9.** Probetas de geoesteras de los materiales originales tras el contacto con el medio alcalino.

observa el estado de las probetas una vez sometidas al ataque de hidróxido de calcio por un período de 3 días. En la geoestera procedente del rollo 2, las probetas se dejaron con el tratamiento básico por un espacio de tiempo superior, concretamente tres ciclos de tres días sucesivos. En la figura 10 se observa que el estado final de las probetas de la geoestera denotaba un grado de deterioro elevado, lo que impidió llevar a cabo el ensayo de tracción (Fig. 10).

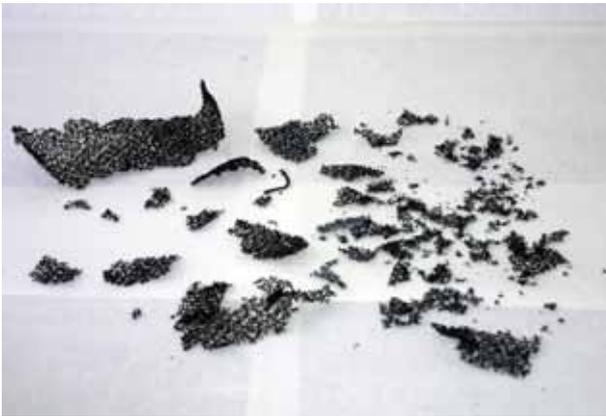
FIGURA 10. Estado de la geoestera del rollo 2 tras sus tres ciclos de tratamiento con el hidróxido cálcico.

- d) Las probetas de geoestera que se han sometido a tres ciclos sucesivos de tres días en la disolución de hidróxido cálcico, se han deteriorado completamente.

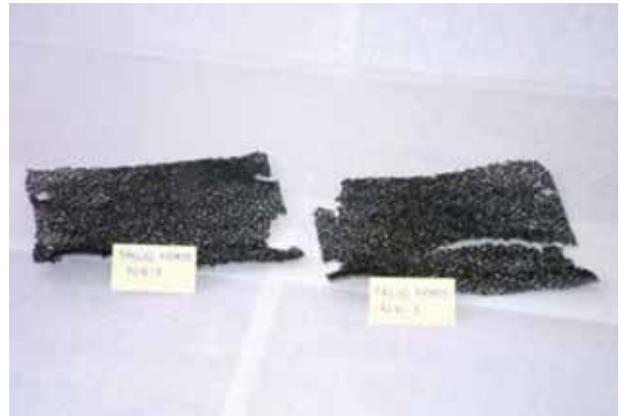
FIGURA 11. Estado de las probetas extraídas de obra tras el ensayo en medio alcalino.

Las probetas extraídas de los taludes del embalse se sometieron, como se indicó con anterioridad a la misma prueba que a los materiales originales. El grado de degradación experimentado impidió la prueba de tracción en las muestras referenciadas como N y S (Fig. 11). El deterioro observado en estos materiales es superior al alcanzado por las muestras de los rollos originales.

- f) Se puede concluir, por tanto, que si bien las características mecánicas iniciales del geodrén eran adecuadas, no lo fue la elección de la materia prima, lo cual se pone de manifiesto por la degradación sufrida por la geoestera de poliéster, confirmando, que se debió a su hidrólisis al ponerse en contacto con la disolución alcalina producida en la lixiviación del hormigón.

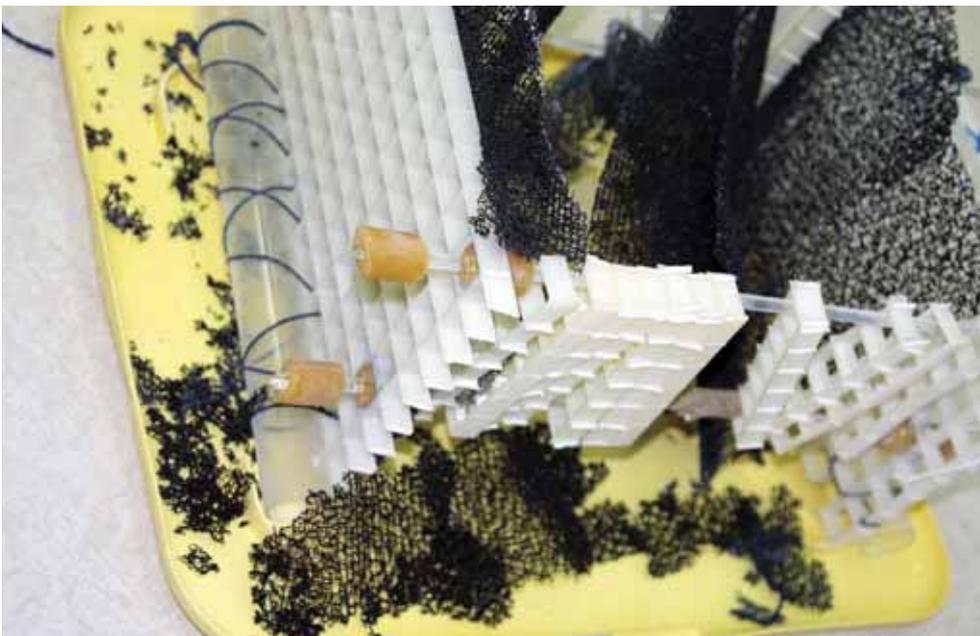
FIGURA 12. Gránulos de la geoestera de poliéster.
