Rotura de presas de escollera sometidas a sobrevertido. Movimiento incipiente de las partículas

BJÖRN SENNERFORS (*), ANDRÉS DIE MORÁN (**), MIGUEL ÁNGEL TOLEDO (***)

FAILURE OF ROCKFILL DAMS SUBJECTED TO THROUGHFLOW AND OVERFLOW. INCIPIENT MOTION OF PARTICLES

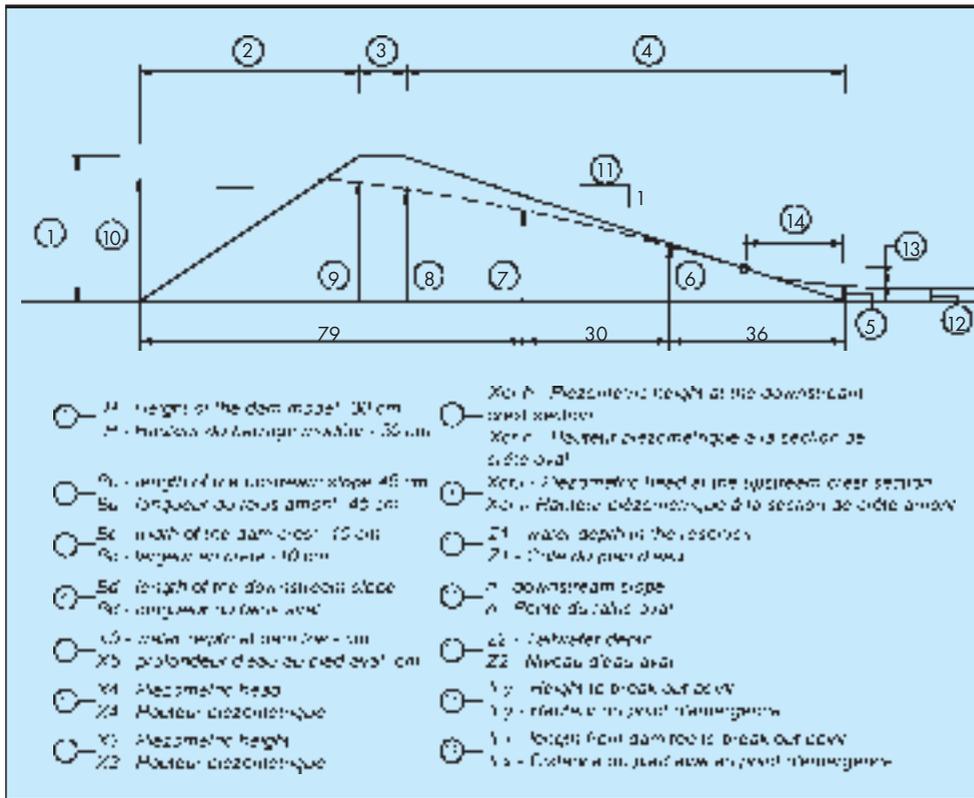
FIGURA 1. Configuración del modelo y puntos de medida.

Los ensayos se ejecutan incrementando los caudales a intervalos de 0,5 l/s. Cuando se alcanza el régimen permanente, se registran las medidas de acuerdo con los puntos establecidos en la Figura 1. Asimismo, se registra cualquier otro movimiento observado visualmente durante el ensayo. La toma de imágenes mediante el sistema de alta velocidad se concentra en los periodos de actividad, aproximadamente

caudal adoptado es, como se mencionó con anterioridad, de 0,5 l/s. Para la nomenclatura empleada en esta investigación se remite a la Figura 1.

En las citadas figuras, se introduce el perfil piezométrico junto con los valores observados durante los ensayos (nomenclatura en Fig. 1).

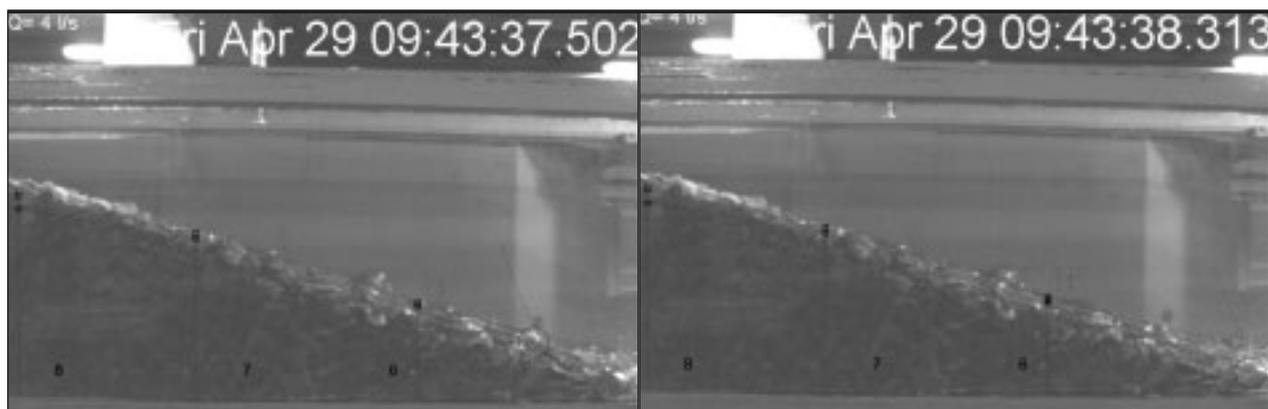
FIGURA 2A-B. Movimiento inicial de una partícula y subsiguientes impactos contra una piedra en el pie de la presa. Prueba 4.
a) 29/04/2005. 09:43:37.502. b) 29/04/2005. 09:43:38.313.

Un resultado representativo obtenido con el sistema de captación de imágenes se presenta en la siguiente secuencia de fotos que se expone en las Figuras 2 y 3., que corresponde a la prueba 4 para $Q=4$ l/s y prueba 6 para $Q=2$ l/s respectivamente (ver Tabla 2). Estas fotos muestran un movimiento inicial donde las partículas comienzan a moverse, Figura 2a) y finalmente impacta contra otra partícula Fig. 2b). Es difícil distinguir la partícula por lo que ha sido marcado con una cruz en un círculo. En este caso, se produce un ligero reacomodo de las partículas en la zona de emergencia en el pie de la presa, el cual no se aprecia en la foto, ya que se captó con anterioridad al impacto. Fig 3a-b) muestran un deslizamiento típico en el pie de la presa que se puede distinguir comparando las posiciones de las partículas en el pie de la presa de las fotos.

Por lo general, se ha observado que partículas individuales giran 90° respecto al talud y son arrastradas por el flujo, rodando hacia el pie de la presa, y que en algunas ocasiones impactan contra otras partículas. La Figura 2 muestra este tipo de impacto, el cual, en algunas ocasiones, produce más movimientos de otras partículas causando así una cadena de movimientos sucesivos de partículas aisladas.

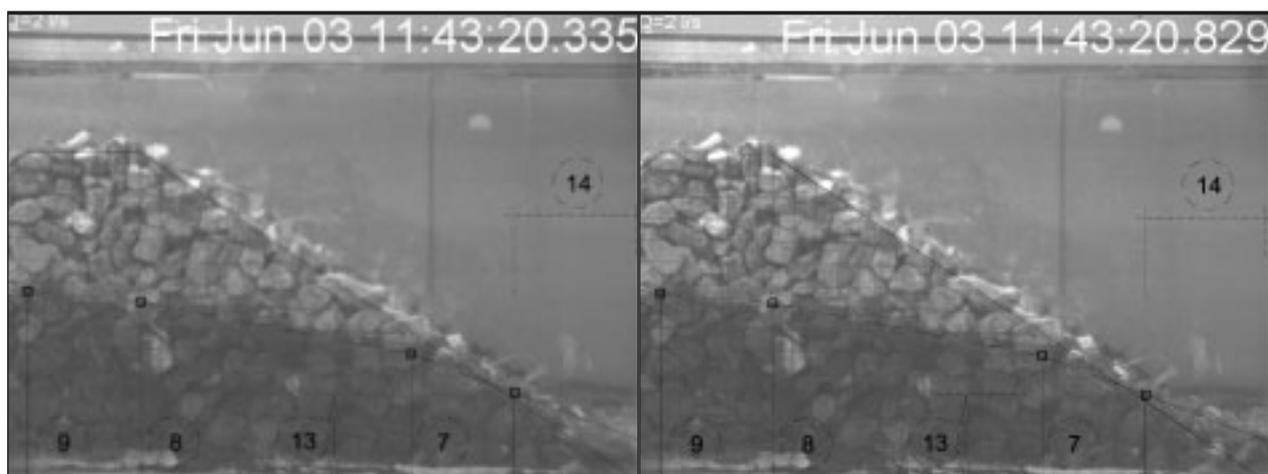
FIGURA 3A-B. Movimiento inicial en el pie de aguas abajo durante la Prueba 6.
a) Situación de estabilidad en el pie de presa. Prueba 6. a las 11.43.20.335
b) subsiguiente movimiento de las partículas en el pie de presa, Prueba 6. a las 11.43.20.829.

En todos los ensayos, como se indica en Figura 3, se observa que las partículas en la parte inferior de la zona de emergencia comienzan a moverse en una fase muy temprana. Esto causa normalmente pequeños reacomodos entre
